## // ÄUSSERE EINFLUSSFAKTOREN AUF DIE BLUTSENKUNGSGESCHWINDIGKEIT

# // BSG-TEMPERATUR-KORREKTUR-NOMOGRAMM (NACH R. MANLEY)

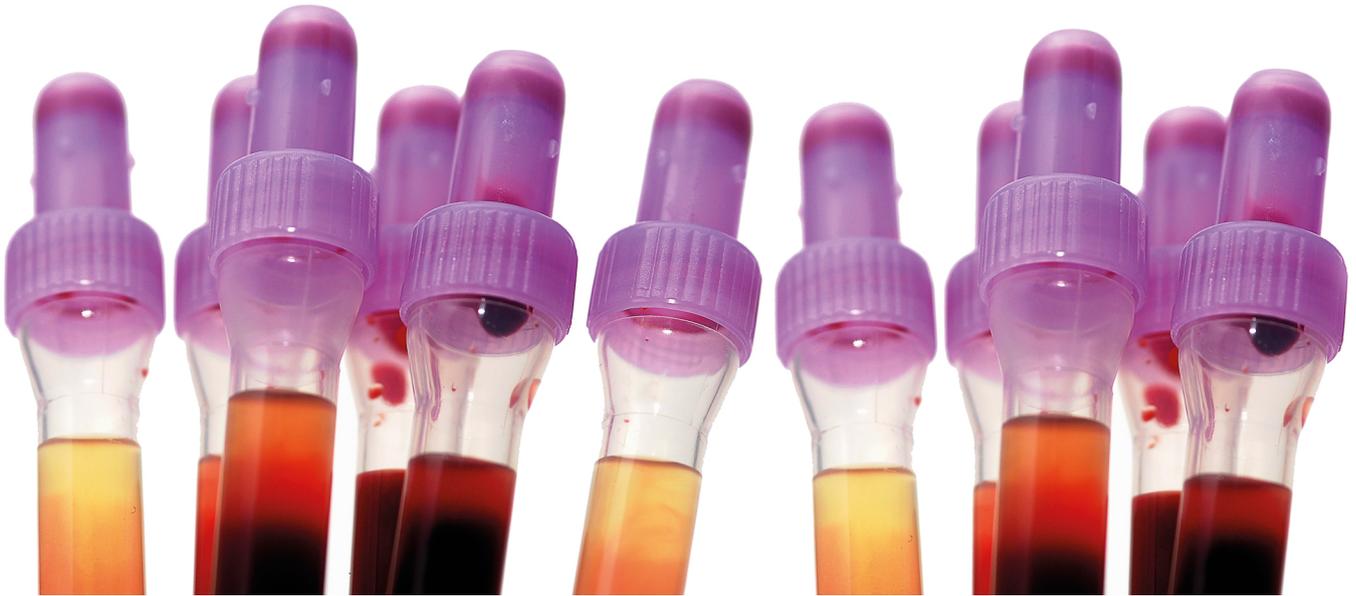
Lageabweichung der Senkungsröhrchen oder des Ständers aus der Vertikalen

Ständer nicht auf schräger Unterlage aufstellen

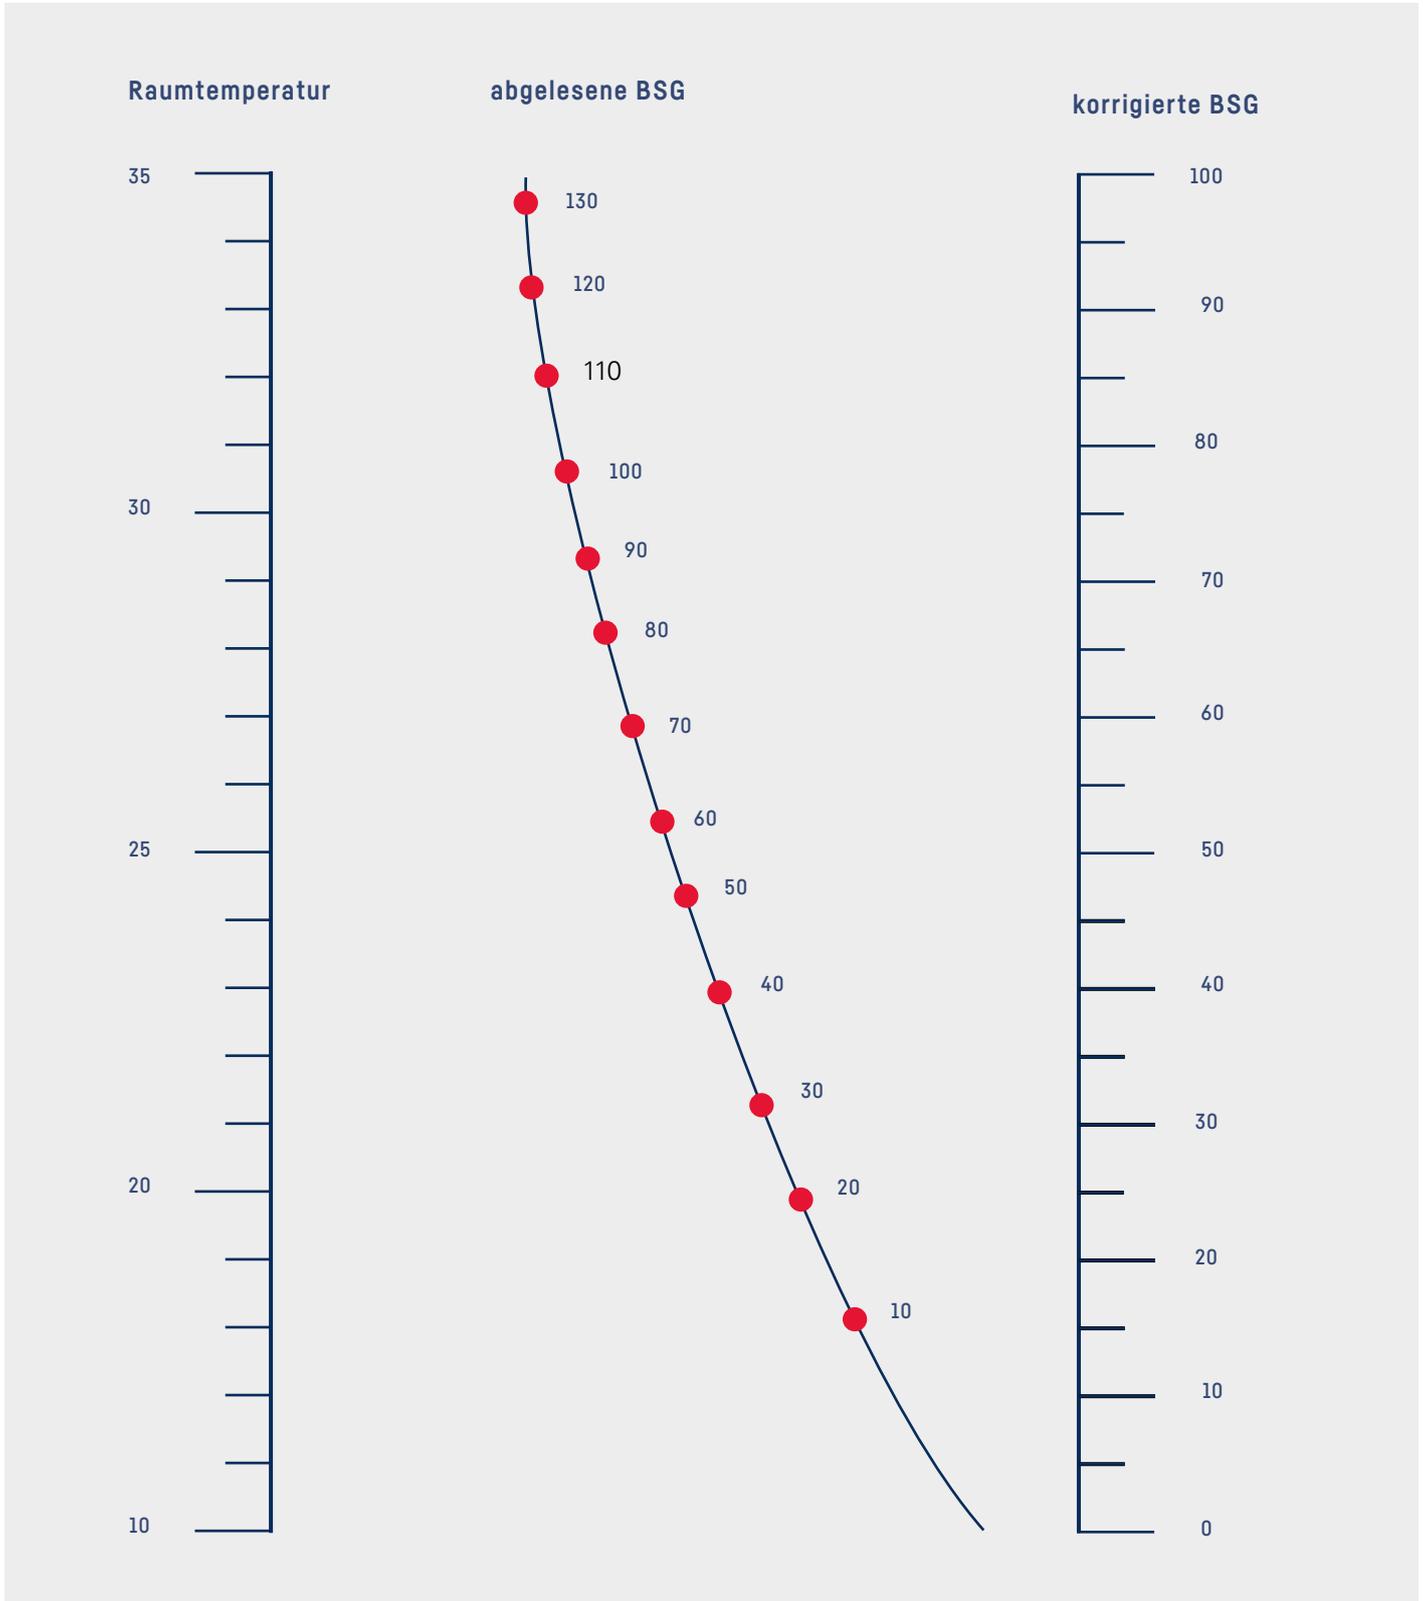
Auf Raumtemperatur in der Umgebung des Senkungsständers achten (Korrektur-Nomogramm s. Rückseite)
